**TALLINNA TERVISHOIU KÕRGKOOL
KOHTLA-JÄRVE STRUKTUURIÜKUS**

RISKIANALÜÜS

IV etapp

2012–2014

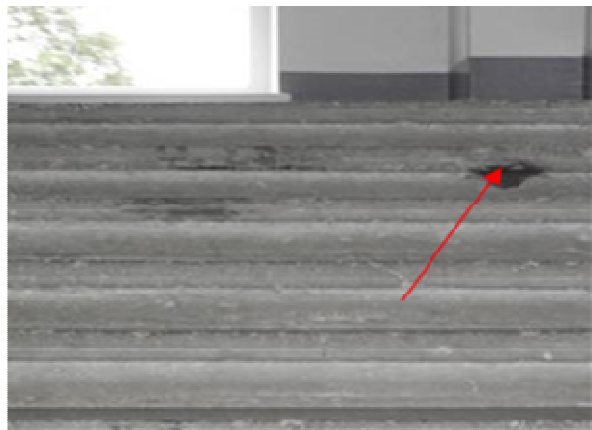
Foto 1.

Koolihoone välistrepi astmete kate on murenenud (vt foto 1). Postamentidelt on värv ja krohv tükkidena maha langenud (vt foto 2). Garaažid on amortiseerunud, ukсед on ebakindlad (vt foto 3) oht et võivad kukkuda parklas pargitud autodele.

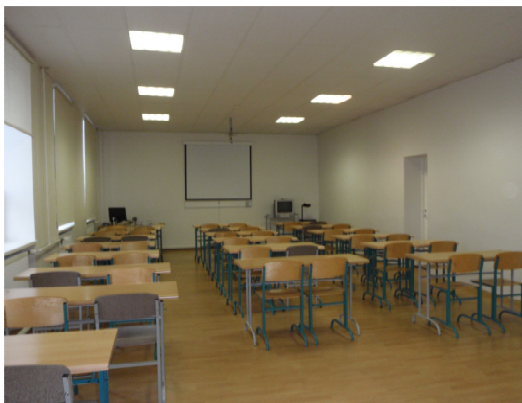
Foto 4.

Ruumi nimetus/number	2013. a hinnang	Riskitase	Soovitused ja teostatud tööd
Õpperuumid 12 ja 13 (vt foto 4). ☹ 2013.aastal seoses ebameeldiva lõhna levimisega ruumides eemaldati põrandakate ja paigaldati laminaatparkett. Ruumides puudub sundventilatsioon. Ruumi tuulutamine toimub akende kaudu.			
Õppejõu töötamiskoht	☹ On varustatud lauaarvuti, vajalike abivahenditega ja data projektori ning ekraaniga. Paigaldatud on püsiinterneti ühendus, mille toimivuses esineb häireid.	2	Püsiinterneti ühenduse toimivus tagatud riskianalüüsi teostamise järgselt.
Üliõpilaste töötamiskohad	Üliõpilaste töötamiskohad on paigaldatud ridadena. Paigutuses ja varustuses ei ole toimunud erilisi muutusi.	2-3	Tagada ruumide regulaarne tuulutamine.
Sekretäri tööruum: ☹ Ruumis puudub sundventilatsioon. Ruumis on ebameeldivat lõhna tunda, mis ärritab silmi ja tekitab peavalu.			
Kuvariga töötamiskoht	☹ Riskianalüüsi käigus asendati amortiseerunud töötoolid uute reguleerimisvõimalustega töötoolidega. ☺ Külalistele on soetatud 4 tooli	2	Erilisi meetmeid ei vaja.

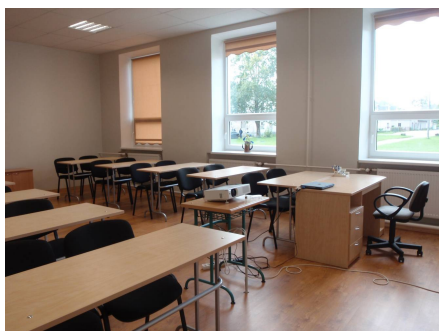
Foto 5.

Ruumi nimetus/number	2013. a hinnang	Riskitase	Soovitused ja teostatud tööd
<p>Õpperuum 14 (vt foto 5).</p> <p>☹️ Ruumi valgustus on tagatud loomuliku valgusega ja üldvalgustusega. Üldvalgustus on tagatud luminofoorlapmidega (18W/840) varustatud valgustitega. Sisse- ja väljalülitamise võimalusi kaks.</p> <p>☹️ Ruumis puudub sundventilatsioon</p>			
Õppejõu töötamiskoht	Töötamiskoht on varustatud LCD kuvariga, reguleerimisvõimalustega töötooliga.	2	2014.a esimeses kvartalis teostati õpperuumis kapitaalremont: kaasajastati valgustus ja vahetati põrandakate.
Üliõpilaste töötamiskohad	Üliõpilaste töötamiskohti 18. Töölauad on varustatud sahtlite ja kotinagidega, töötoolid tumedad pehme kattega. Liikumisruum akendega seinas on 88, töölaudade vahel 74 ja 98 cm.	2

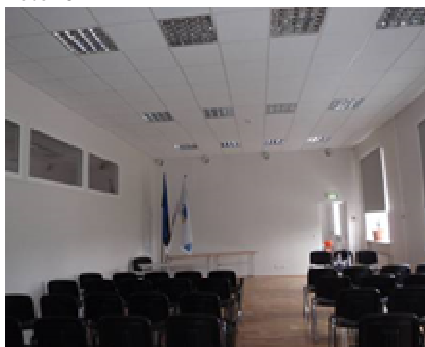
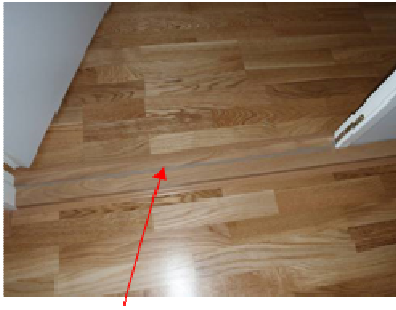
Ruumi nimetus/number	2013. a hinnang	Riskitase	Soovitused ja teostatud tööd
(Konverentsi) saal (vt foto 6, 7)	<ul style="list-style-type: none"> ☺ Konverentsisaal on eraldatud arvutiklassist ja koridorist vaheseintega ja suletavate ustega ☺ Kujundatud heledates toonides. ☺ Valgustus on tagatud loomuliku valguse ja kunstliku valgusega (luminofoorlambid värvsustemperatuur 4000K, Ra indeks 80). ☺ Valgustuse reguleerimiseks on paigaldatud heledad rulood. ☺ Õppeprotsessi, konverentside ja nõupidamiste läbiviimiseks on ruumi paigaldatud data projektor ja arvuti koos vajalike abivahenditega. ☹ Sisenemisteel on ca 3 cm kõrgune eritasand. 	2	Õnnetusjuhtumite ennetamise eesmärgil paigaldada hoiatav märgistus sisenemisteele.
<p>Raamatukogu käsutuses on kolm ruumi (vt foto 8, 9, 10, 11, 12, 13), mis on omavahel ühendatud:</p> <ul style="list-style-type: none"> 1) üldrüüm (paigutatud raamatute riiulid, raamatukoguhoidja töötamiskoht ja üliõpilaste kuvariga töötamiskohad); 2) lugemissaal; 3) puhkeruum raamatukogu töötajale; 4) hügieenituba. <ul style="list-style-type: none"> ☺ Sisenemisteele on paigaldatud vaipkatted, tuletõkkeuksed, klaasustele hoiatusmärgid. ☺ Sisenemis/väljumisteel on paigaldatud turvaväravad. Eesruumi on paigaldatud nagi ülერიete jaoks.

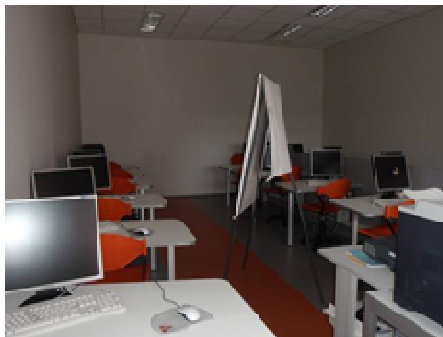
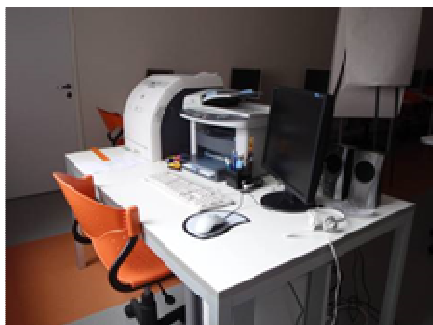
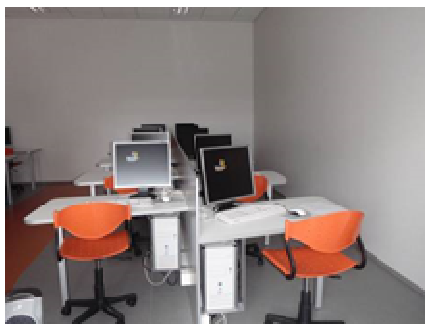
Ruumi nimetus/number	2013. a hinnang	Riskitase	Soovitused ja teostatud tööd
Arvutiklass (vt foto 14, 15, 16). Antud ruumi seinad, lagi ja tööpind on kujundatud heledates toonides. Liikumisteele on paigaldatud oranž PVC katte riba. Toolide värv on valitud vastavalt liikumistee värvile. Ruumi kujundus jätab meeldiva mulje. Valgustus on tagatud loomuliku valgusega (üks aken) ja üldvalgustusega (luminofoorlambid – värvsustemperatuur 4000K, Ra indeks 80). Loomuliku valguse räguse (peegelduse) varjestuseks on paigaldatud hele ruloo. Ruumis on töötamiskoht õppejõule ning töötamiskohad 16 õppurile. Kõik töötamiskohad on varustatud LCD kuvaritega. Üliõpilaste töötamiskohad on paigutatud kolme reana. Üks rida asub siseseina ääres, teine ja kolmas rida on paigaldatud ruumi keskele, kusjuures read on eraldatud osalise vaheseinaga.			
Õppejõu töötamiskoht	☹ Valgusallikas (aken) asub selja taga. Peegelduse vältimiseks on paigaldatud ruloo. Teadliku suhtumise korral on võimalik tagada ergonomikanõuetele vastav tööasend.	2	Erilisi meetmeid ei vaja.

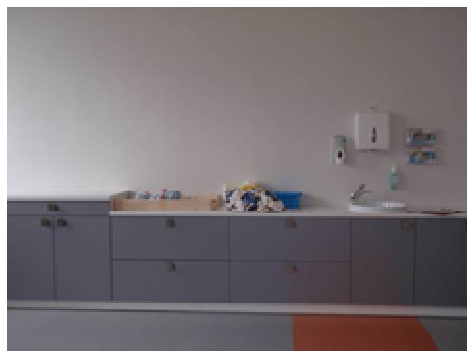
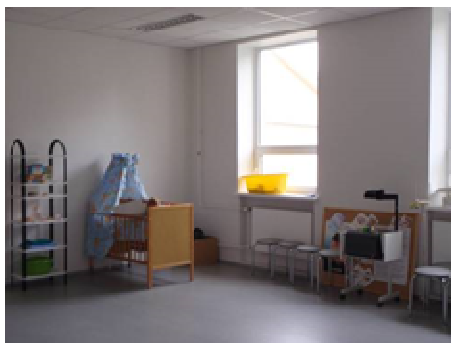
Õppurite töötamiskohad	☹ Kahes kõrvuti asetsevas reas on töölaud pisut ebakindlad. ☺ Töötoolid on plastmassist, varustatud ratastega, pöörlevad ja reguleerida on võimalik ainult kõrgust.	2	Vajalik kuvariga töötamise tööohutusnõuete järgmine
Õendustoimingute ruum (vt foto 17, 18). Ruum on sisustatud kõigi õppetööks vajalike õppevahenditega.			
Õpperuum 27 (vt foto 19, 20) on heledates toonides kujundatud, loomuliku valgusega ruum. Aknad on kaetud oranžide ruloodega. Üldvalgustus on tagatud luminofoorlampidega (värvsustemperatuur 4000K, Ra indeks 80).			
Õppejõu töötamiskoht	☹ On varustatud püsiarvuti ja lakke paigaldatud data projektoriga, reguleeritava töötooliga.	2	Erilisi meetmeid ei vaja.
Üliõpilase töötamiskoht	☹ Õpperuumi sisustamisel on kasutatud kirjutamisalusega reguleerimisvõimalusteta töötoole. ☹ Ruumi on paigaldatud nagi üleriie te jaoks.	2	Vajalikud regulaarsed puhkepausid, võimalusel vahetada õpperuume tööpäeva jooksul.
