TALLINNA TERVISHOIU KÕRGKOOI

RISKIANALÜÜS

IV etapp

2012–2013

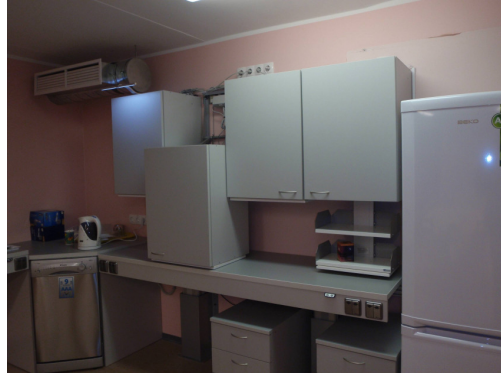
Foto 14.

Töötajate ametkoht	Varasem hinnang	2013. a hinnang	Riskitase	Kohandused ja soovitused
<p>Tegevusteraapia õppetooli ruumid: Üldpindala 140,4m². Tegevusteraapia õppetooli käsutuses on õppejõudude tööruum, õppeköök, loenguruum ja tegevusteraapia näituse ruum, mida kasutatakse ka õpperuumina.</p> <p>Kõikides ruumides on paigaldatud plastaknad, kusjuures avada on võimalik kõikides ruumides ainult ühte akent.</p> <p>⊗ 2012.a on paigaldatud sundventilatsioon, mille toimivust hindavad õppejõud ebapiisavaks. Lisaks on vajalik ruumide tuulutamine akende kaudu.</p> <p>⊙ Näituseruumis on vana ventilatsiooni süsteem, mida on võimalik ruumist sisse lülitada. Ventilatsiooni torustik on lahtine (vt lisa1, foto 7).</p>				
<p>Õppeköök: 2012.a paigaldatud sundventilatsioon, reguleerimise võimalusega küttesüsteem.</p> <p>Üliõpilaste hinnang (vt üliõpilaste poolt koostatud stand):</p> <p>⊗ Ruumi viiva trepi valgustus on ebasobiv. Valgustuse sisse-/väljalülitamine ebasobivas kohas.</p> <p>⊗ Evakuatsiooni valgustus jääb ventilatsioonitorude varju. Tulekustuti asub põrandal.</p> <p>⊗ Madal lagi (vt lisa 1, foto 8). Ohustatud pikakasvulised isikud.</p> <p>⊗ Vähene päevavalgus.</p> <p>⊗ Elektrikontakti asukoht on ebasobiv ja ebakorrektselt paigaldatud (vt lisa 1, foto 9).</p> <p>⊗ Põrandakate ei ole libisemise kindel.</p> <p>NB! Riskianalüüsi käigus</p> <p>⊙ Paigaldati tulekustuti selleks ettenähtud kohta, kinnitati seinale (vt lisa 1, foto 10).</p> <p>⊙ Evakuatsiooni valgustus paigaldati nähtavale kohale.</p> <p>⊙ Tagati elektriohutus (vt lisa 1, foto 9).</p> <p>⊙ Paigaldatud kaasaegne köögisisustus (vt foto lisa 1, foto 14, 15 16).</p>

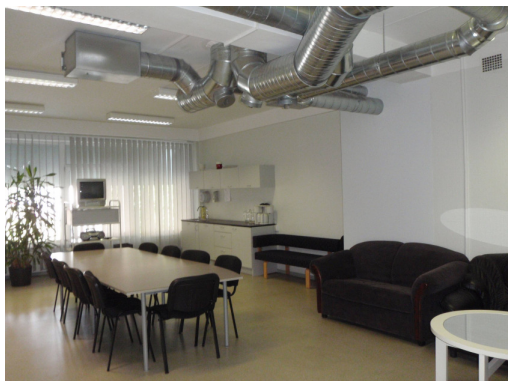
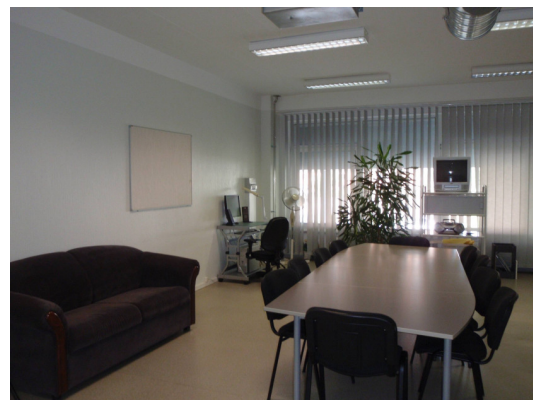
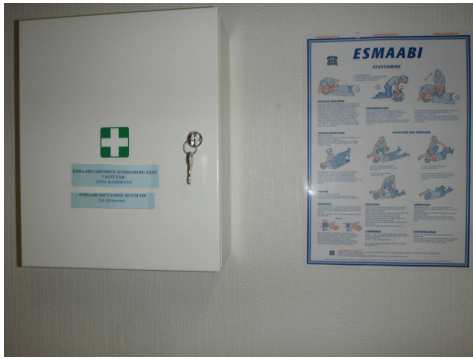
Töötajate ametikoht	Varasem hinnang	2013. a hinnang	Riskitase	Kohandused ja soovitud
<p>Puhkeruum (100) (vt lisa 2, foto 5, 6, 7): pindala 53,6m². 2012.a renoveerimise käigus paigaldati sundventilatsioon ja reguleerimise võimalusega küttesüsteem. Ruumis on tagatud tingimused lõõgastumiseks (diivanid) ja kujundatud kööginurk. Kööginurgas on võimalused toidu säilitamiseks, soojendamiseks (mikrolaineahi), tee ja kohvi keetmiseks ning nõudepesemiseks (nõudepesumasin). Puhkeruumis on ka võimalused teabe hankimiseks, ettekannete tegemiseks (arvuti ja interneti ühendus).</p>				
<p>Personali riidehoid (vt lisa 2, foto 8, 9): koosneb kahest ühendatud ruumist. Seoses remonditöödega on ruume kasutatud ka laoruumina.</p> <p>⊕ Ruum on korratu, ei vasta tööohutusnõuetele (üleriided ja tööriided on ühes ja samas ruumis; kapp on korrastama jne).</p> <p>Riskianalüüsi käigus selgitati välja küsitluse (formular vt lisa 3a) teel töötajate sisukohad ja ettepanekud ruumi korrastamiseks ja tööohutusnõuetele vastavaks viimiseks. Töötajate hinnangud:</p> <p>Positiivsed küljed:</p> <p>⊕ riidehoiu asukoht välisukse lähedal, sõbralik vastuvõtt valvelauas, kolleegidega kohtumiskoht enne ja pärast tööd, nagides on riidepuud, ruumides on peeglid, istumise võimalus, külmutuskapp.</p> <p>Negatiivsed küljed:</p> <p>⊕ eesmine ruum on korratu, ruumis on väga palju üleliigseid asju, tööriided ja üleriided ei ole eraldatud, hallikas-valged kitlid – arusaamatuks jääb, kes neid kasutab, aeg-ajalt ebasobiv sisekliima; tagumine ruum on küll puhtam, kuid jätab ka korratu mulje, sest seda kasutakse ka laoruumina ning mittevajalike vahendite, asjade hoidmiseks.</p> <p>Ettepanekud:</p> <p>Mõlemad ruumid korrastada, mittevajalikud esemed ära viia, ehitusjärgne tolm täielikult kõrvaldada.</p> <p>Vaagida veel riskianalüüsi meeskonna poolt esitatud ettepanekut: esimene ruum üleriiete ja tagumine ruum ümberriietumiseks ja tööriiete hoidmiseks; igal töötajal võiks olla isiklik kapp (mittesuitsetajatele ei sobi see, et osade kolleegide riided lõhnavad tubaka järgi);</p> <p>Ruumi võiks pääseda isikliku kiipkaardiga;</p> <p>Personalile, kelle tööülesannete täitmisel on vajalik töötada tööriietuses, võimaldada ümberriietumiseks privaatsem ruum või isiklikud kahe poolegaapid; tagada väliskülalistele nõuetekohasemad ja hubasemad tingimused, ruumikasutajaid oleks rohkem, kui ruum oleks korras.</p>

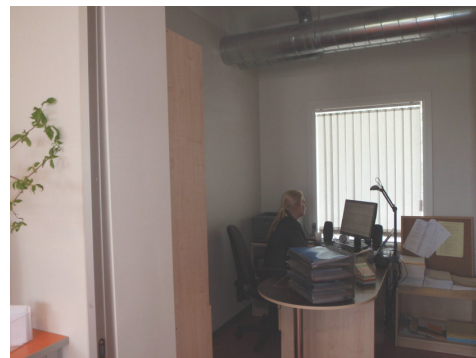
Foto 12.

Töötajate ametikoht	Varasem hinnang	2013. a hinnang	Riskitase	Kohandused ja soovitud
<p>Õppeosakond (vt lisa 2, fotod 10-13): Ruumide kogupindala 51,6 m² (103–8,4 m²; 104–8,3m²; 102–44,9m²). Ruumid on renoveeritud 2012.a, mille käigus ühendati õppeosakonna juhataja (103) ja haridustehnoloogi (104) tööruum õppeosakonna põhiruumiga (102) ja paigaldati sundventilatsioon. Vahetatud põrandakate. Valgustus on tagatud päevavalguse, luminofoorlampidega (kahes valgustis on värvsustemperatuur 4000K, Ra indeks 80; ülejäänud valgustites värvsustemperatuur 3000K, Ra indeks 80). Üldvalgustuse sisse-/väljalülitamise võimalusi on kolm.</p> <p>☹ Põrandakatte värvi valikul ei ole arvestatud nägemise ergonoomika põhimõtteid.</p>				
Õppeosakonna juhataja		Ruum hinnatakse pärast kujundamist uue mööbliga.		
Õppetöö spetsialist	Vt riskianalüüs 2009 lk 8	<p>☹ Kuvariga töö moodustab üle 75% tööpäevast. Teadliku suhtumise korral on võimalik tagada ergonoomikanõuetele vastav tööasend.</p> <p>☹ Ruum on küll ühendatud akendega ruumiga, kuid töötamine on võimalik ainult kunstliku valgustuse tingimustes.</p>	3	1) Tagada regulaarsed puhkepausid (10% kuvariga töötamisajast). Vajalik viibimine päevavalgusega ruumis, lõõgastusharjutuste sooritamine.

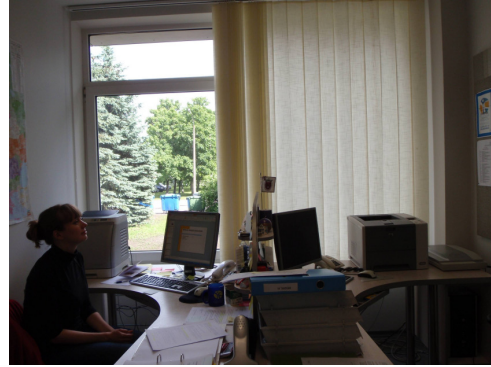
Foto 14.

Töötajate ametikoht	Varasem hinnang	2013. a hinnang	Riskitase	Kohandused ja soovitus
<p>Tööruumid 105A: (vt lisa 2 foto 14). Pindala on 21,4m². ☺ 2012.a paigaldatud sundventilatsioon ja reguleerimisvõimalusega küttesüsteem. Ruumis on kujundatud kaks kuvariga töötamiskohta.</p>				
Välisuhete juht	Vt riskianalüüs 2007 lk 25, 2009 lk 9	☹ Kuvariga töö moodustab üle 75% tööpäevast. Töötamiskoha kujunduses olulisi muutusi ei ole. ☹ Töötooli seljatoe kõrguse regulaator ei toimi.	3	1) Töötamiskoht varustada randmetoega hiirematiga. 2) Töötool remontida või asendada uue reguleeritava töötooliga.
Arendus- ja rahvusvaheliste suhete spetsialist	Töötab TTKs alates 2012.a	☹ Kuvariga töö moodustab üle 75% tööpäevast. ☹ Kasutab kontoritooli, sest reguleeritava töötooli seljatoe kõrguse regulaator ei toimi.	3	1) Töötamiskoht varustada randmetoega hiirematiga. 2) Töötool remontida või asendada uue reguleeritava töötooliga.

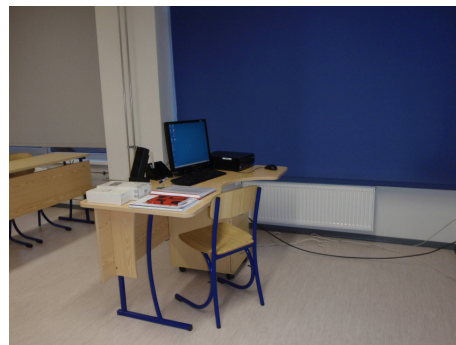
Foto 18.

Töötajate ametikoht	Varasem hinnang	2013. a hinnang	Riskitase	Kohandused ja soovitud
Loenguruum 110: (vt lisa 2, foto 17, 18). ☺ 2009.a teostatud jooksev remont, vahetatud aknakatted, paigaldatud pistikupesad sülearvutitega töötamiseks. 2012.a paigaldatud sundventilatsioon ja reguleerimise võimalusega küttesüsteem.				
Õppejõu töötamiskoht	Vt riskianalüüs 2007 lk 27	☹ Klaviatuur ei asu kuvari ees, teabe jälgimisel sundasendis töötamine.	2-3	1) Tagada kuvariga töötamise tööhutusnõuded
Üliõpilaste töötamiskohad	Vt riskianalüüs 2007 lk 27	Töötamiskohtade kujunduses ei ole muutusi.	2	
Tööruum 111 (vt lisa 2, foto19): Ruumi pindala on 15,2 m ² , ruumala 38m ³ . ☺ 2012.a on paigaldatud sundventilatsioon ja reguleerimise võimalusega küttesüsteem. ☹ Püsitöötamiskohti on viis, kuvariga varustatud viis. Kuvariga töötamiskohti 5, töötajaid 6. Ruum on ülerahvastatud. Puuduvad tingimused tööriiete hoidmiseks ja vahetamiseks. Sundventilatsioon ei taga sobivat tööruumi sisekliimat, kui kuus töötajat on ruumis.

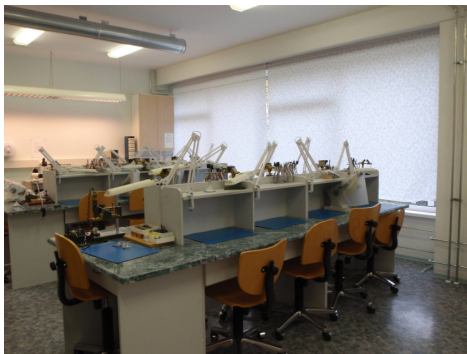
Foto 23.

Töötamiskoht/ ametikoht	Varasem	2013. a hinnang	Riskitase	Kohandused ja soovitused
<p>Prillide koostamise õppelabor 117 (vt lisa 2 foto 22, 23): pindala 53,4m².</p> <p>☺ 2012 on paigaldatud kunstlik ventilatsioon ja reguleerimise võimalusega küttesüsteem.</p> <p>☹ Üldvalgustite valgust hajutavad katted on puhastamata (surnud kärbsed ja tolm).</p> <p>Üliõpilaste hinnang:</p> <p>☹ Põrandakate ja töölaudade kate on kirju, mille tõttu on raske eraldada väikeste mõõtmetega prillikruvisid ja töö käigus tekkinud klaasikilde.</p>				
<p>Töötamiskohad</p>	<p>Vt riskianalüüs 2007 lk 32</p>	<p>☺ Töötamiskohtade kujunduses ei ole muutusi võrreldes 2007.a riskianalüüsiga.</p> <p>☺ Kõikide töötamiskohtade juurde seinale on paigaldatud korrektselt vormistatud seadmetega töötamisjuhendid.</p> <p>Üliõpilaste hinnang:</p> <p>Labori kujundus ja korrashoid jätavad meeldiva mulje.</p> <p>☺ Töölaad: töötamine elektriliste seadmete ja muude teravate abivahenditega.</p> <p>☺ Kõik seadmed, abivahendid, esmaabi vahendid, tulekustuti on nõuetekohaselt paigaldatud.</p> <p>☺ Kõikide seadmete juures on seinale paigutatud tööjuhendid.</p> <p>☺ Mitmekülgne töö korraldus. Töö istuvas ja seisvas asendis</p> <p>☺ Suur rõhk on tähelepanu- ja täpsusnõude täitmisel.</p> <p>☺ Elektriliste töövahendite töötamisel on suur müratase ning õnnetusjuhtumite oht. Üliõpilasi instrueeritakse enne tööle asumist.</p>	<p>2-3</p>	<p>1) Vaagida põrandakatte vahetamise vajadust.</p> <p>2) Soovitame hankida esmaabikapi, kuna pakendist vahendite leidmine on ajakuluga.</p> <p>3) Haldusjuhil tagada valgustite regulaarne puhastamine.</p>

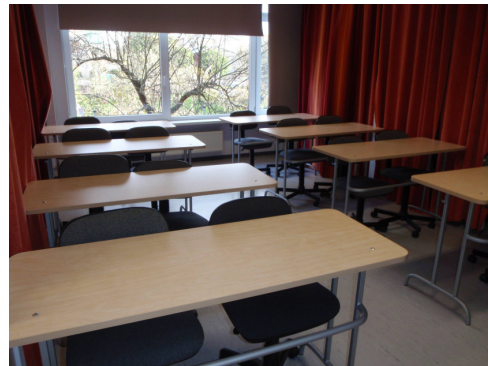
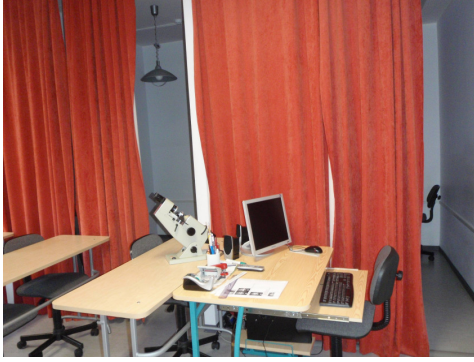
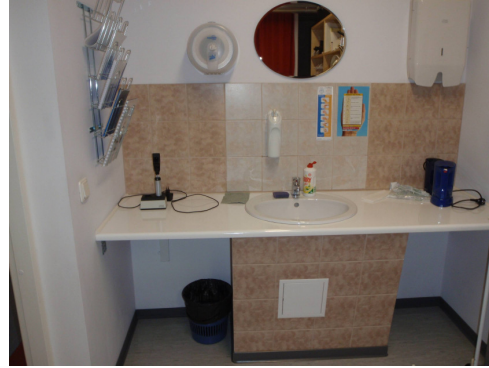
Töötamiskoht/ ametikoht	Varasem	2013. a hinnang	Riskitase	Kohandused ja soovitud
<p>Nägemisuurimise labor 118 (vt lisa 2, foto 24, 25, 26): Ruumi pindala 56,7m².</p> <p>☺ 2012.a paigaldatud sundventilatsioon ja reguleerimise võimalusega küttesüsteem.</p> <p>☹ Labori moodustavad seminari ruum ja kahele poole paigutatud viis nägemisuuringute boksi. Nägemisuuringute boksid on eraldatud riidest kardinatega.</p> <p>☺ Valgustus on tagatud päevavalguse ja luminofoorlampidega (värvsustemperatuur 4000K ja Ra indeks 80) varustatud üldvalgustitega. Aknad on kaetud heledate ruloodega, mis tagavad päikese räguse varjestuse.</p> <p>☺ Ruumis on kätepesemise võimalus: valamu, käte hooldusvahendid ja valamu kohal peegel. Valamu kapi kujundus vastab tööohutusnõuetele (eesmine sein on kaldega) (vt lisa foto 26). Ruumis on klientide üleriie jaoks paigaldatud riidenagi.</p> <p>☹ Õppejõu töölaua juures on elektrikaablite „kobar“, mis ei jää liikumisruumi. Boksi sisenemisteel on kaetud elektrikaablid. Väike eritasand on nähtav põrandakattest erineva värvi tõttu.</p>

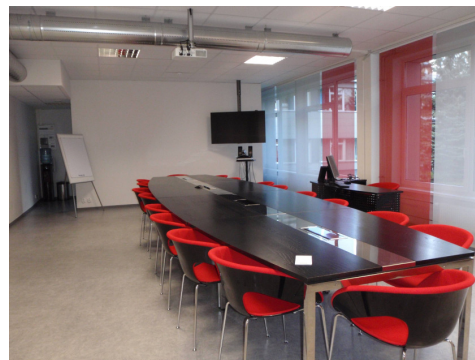
Foto 30.

Töötamiskoht/ ametikoht	Varasem hinnang	2013. a hinnang	Riskitase	Kohandused ja soovitused
<p>Nõupidamiste ruum 123 (vt lisa 2, foto 30): pindala on m². ruum koosneb kahest omavahel ühendatud ruumis: nõupidamiste ruum ja kööginurk.</p> <p>Varasematel aastatel oli kasutusel õpperuumina (massaaži õpperuum). Ruum on renoveeritud 2011/2012 õppeaastal. Ruumi sisekliima on reguleeritav sundventilatsiooni ja küttesüsteemi abi.</p> <p>Valgustus on tagatud loomuliku valguse ja üldvalgustusega. Ruumis on kaheksa peegelvõredega valgustit, iga valgusti varustatud nelja luminofoorlambiga (värvsustemperatuur 4000K, Ra indeks 80). Lampide paigaldamise aeg 2011.a.</p>				
<p>Töötamiskoht esinejatele (vt lisa 2, 31) foto</p>	<p>Kasutusel alates 2011.a</p>	<p>☹ Esinejate töötamiskoht on varustatud kuvarilauga, LCD kuvariga ja ettekande demonstreerimiseks vajalike abivahenditega, mittereguleeritava töötooliga. Töölaua sügavus ei võimalda klaviatuuri otse kuvari ette paigutada. Antud töötamiskohas sisestamise töid praktiliselt ei tehta.</p> <p>☺ Elektriikaabid on paigaldatud ohutult ei jää liikumis- ja jalaruumi:</p>	<p>2</p>

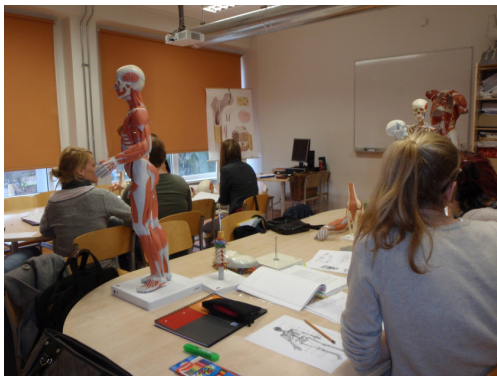
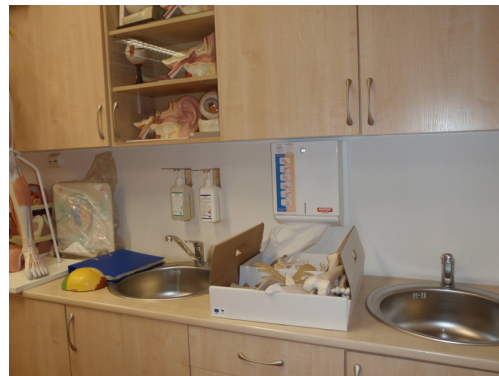
Ruumi nimetus/nr/ töötamiskoht	Varasem hinnang	2013. a hinnang	Riskitase	Kohandused ja soovitud
<p>Rühmatöö ruum 208 (vt lisa 3, foto 3, 4): pindala on 35,4m². 2012.a on paigaldatud sundventilatsioon ja reguleerimise võimalusega küttesüsteem.</p> <p>Anatoomia õppejõu hinnang:</p> <ul style="list-style-type: none"> ☺ üliõpilaste töölauad on paigutatud kahe reana; õppetöö näitlikustamiseks arvuti ja data kasutamise võimalus. ☹ ruum on väike, sobib ainult väikeste rühmadega tööks; ☹ õppevahendeid võiks olla rohkem. 				
<p>Loenguruum 209 (vt lisa 3, foto 5, 6): pindala on 53,3 m².</p> <p>Üldvalgustus on tagatud luminofoorlampidega, kusjuures on kombineeritud kollane valgus (soe, värvsüsteemtemperatuur 3000K) valge valgusega (külm, värvsüsteemtemperatuur 4000K) valgusega.</p> <ul style="list-style-type: none"> ☹ 2012.a on paigaldatud sundventilatsioon ja reguleerimise võimalusega küttesüsteem. ☺ Üliõpilaste hinnangul ebasobiv sisekliima ventilatsioonisüsteemi alakoormusega töötamise tõttu. Mõõtmisi ei ole tehtud.
