TALLINNA TERVISHOIU KÕRGKOOLI KOHTLA-JÄRVE STRUKTUURIÜKSUSE RISKIANALÜÜS

II ETAPP

KOHTLA-JÄRVE 2010

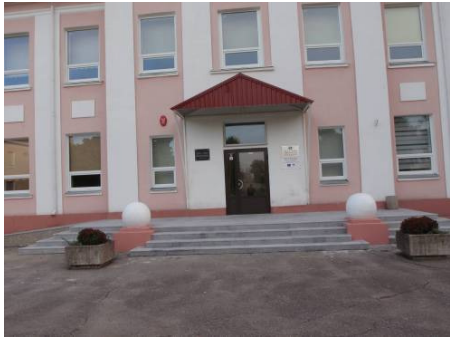
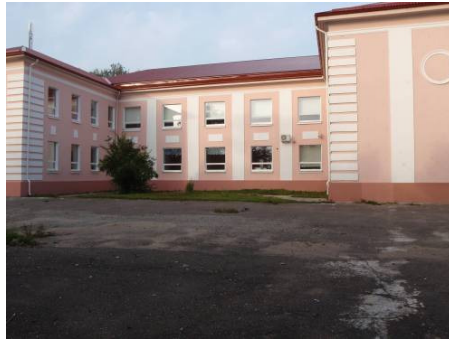
Foto 1.

- 1) hoone välisfassaad: peasissekäigu trepp, hoone tagakülg (vt foto 1 ja 2);
- 2) üldkasutatavad ruumid: raamatukogu, saal, koridorid;
- 3) purunenud trepiastmed (vt foto 7);
- 4) õnnetusjuhtumite ennetamiseks paigaldati vaipkatted sisenemisteedele ja treppide eelsetele pindadele;
- 5) õpperuumid: arvutiklass, õendustoimingute ruum, loenguruum 27, kõrvalhoone õpperuum;
- 6) kaasajastati elektrisüsteem, paigaldati toimiv internetisüsteem, paigaldati kaasaegne tuleohutussüsteem (tulekindlad ukсед, tuletõrje signalisatsioon, tulekustutite ja vesikute asukohtade märgistus vt foto 5, 6);
- 7) paigaldati uued teabe-, keelu-, tuletõrje- ning muud ohumärgid ja evakuatsiooniplaanid (vt foto 3, 4, 5, 6).

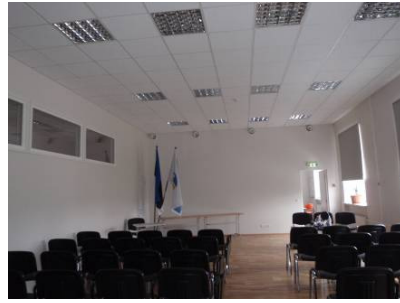
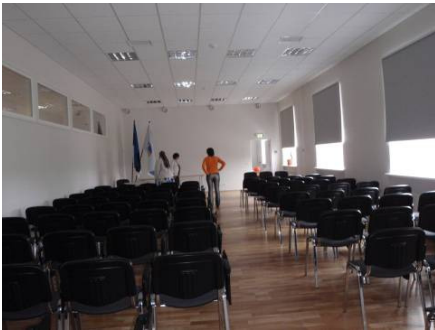
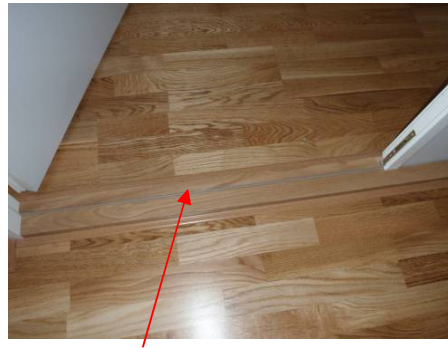
Foto 8.

Ruumi nimetus/number	2010. a hinnang	Soovitused ja teostatud tööd
(Konverentsi) saal (vt foto 8, 9, 10)	<p>☺ Konverentsisaal on eraldatud vaheseintega ja suletavate ustega koridorist ja arvutiklassist.</p> <p>☺ Kujundatud heledates toonides.</p> <p>☺ Üldvalgustus on tagatud luminofoorlampidega (värvsustemperatuur 4000K, Ra indeks 80).</p> <p>☺ Valgustuse reguleerimiseks on paigaldatud heledad rulood.</p> <p>☹ Sisenemisteel on ca 3 cm kõrgune eritasand.</p>	<p>☺ Õnnetusjuhtumite ennetamise eesmärgil riskianalüüsi käigus paigaldati hoiatav märgistus sisenemisteel.</p>
<p>Raamatukogu käsutuses on kolm ruumi (vt foto 11, 14, 16, 18, 19, 20), mis on omavahel ühendatud:</p> <p>1) üldruum (paigutatud raamatute riulid, raamatukoguhoidja töötamiskoht ja üliõpilaste kuvariga töötamiskohad);</p> <p>2) lugemissaal (vt foto 18);</p> <p>3) puhkeruum raamatukogu töötajale (vt foto 19);</p> <p>4) hügieenituba (vt foto 20).</p> <p>☺ Sisenemisteel on paigaldatud vaipkatted, tuletõrjeuksed, klaasustele hoiatusmärgid.</p> <p>☺ Sisenemis/väljumisteel on paigaldatud turvaväravad.</p> <p>☺ Eesruumi on paigaldatud nagi üleriie jaoks.</p>

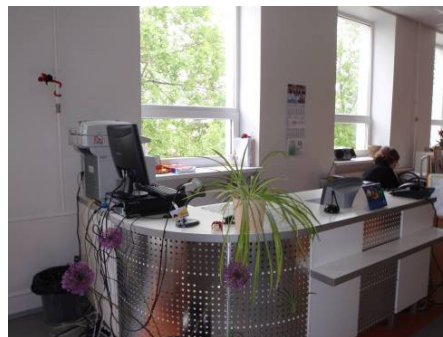
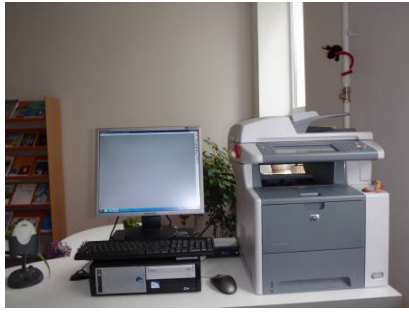
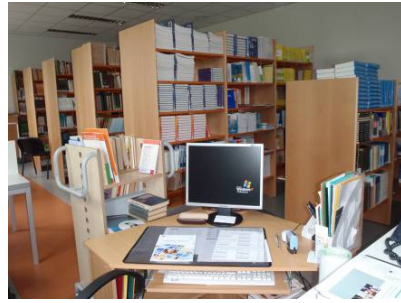
Foto 12.

Ruumi nimetus/number	2010. a hinnang	Soovitused ja teostatud tööd
<p>Raamatukoguhoidja töötamiskoht (vt foto 12, 13, 14)</p>	<p>☺ On eraldatud teenindusletiga, töötajal on ülevaade ruumis toimuvast.</p> <p>☹ Töötamiskohas on kujundatud kaks kuvariga töötamiskohta ja paigaldatud paljundusaparaat.</p> <p>☹ Esimene kuvariga töötamiskoht on disainitud püstasendis töötamiseks – raamatute laenutustööd.</p> <p>☹ Teine kuvariga töötamiskoht on kujundatud isteasendis töötamiseks. Töötamiskoht on varustatud reguleerimisvõimalustega töötooliga. Teadliku suhtumise korral on võimalik tagada ergonomikanõuetekohane tööasend.</p> <p>☹ Paljundusaparaadi esialgne paigutus ei vastanud tööohutusnõuetele.</p>	<p>☺ Riskianalüüsi käigus muudetud paljundusaparaadi asukohta, paigutatud eraldi ja madalamale tööpinnale.</p>
<p>Üliõpilaste kuvariga töötamiskohad (vt foto 15, 16, 17)</p>	<p>☺ Töötamiskohad on varustatud LCD kuvarite, reguleerimisvõimalustega töötoolidega, millel puuduvad käetoed.</p> <p>☺ Esimene töötamiskoht on kujundatud üliõpilastele, kelle töökäsi on vasak käsi, ülejäänud töötamiskohad paremakäelistele.</p> <p>☺ Töötamiskohad on privaatsuse tagamiseks eraldatud osaliste vaheseintega.</p> <p>☹ Kuna kuvarid ei ole paigutatud otse vaatevälja, vaid töötamiskoha nurkadesse, seetõttu ei ole tagatud ühe käe nõuetekohane toetamine. Ekraani jälgimisel on pea pööratud vastavalt töötamiskohale kas paremale või vasakule.</p>	<p>Kuigi töötamine on lühiajaline, on vajalik teadlik suhtumine.</p> <p>Pea sobivat asendit on võimalik tagada tooli pööramisega.</p>

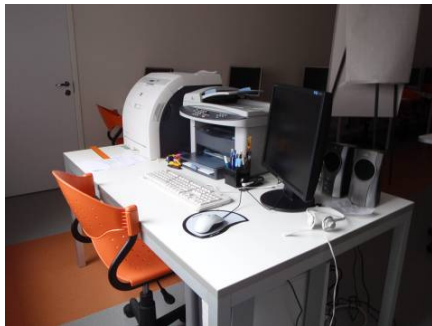
Foto 21.

<p>Arvutiklass (vt foto 21, 22 , 23). Antud ruumi seinad, lagi ja tööpind on kujundatud heledates toonides. Liikumisteele on paigaldatud oranžika PVC katte riba. Toolide värv on valitud vastavalt liikumistee värvile. Ruumi kujundus jätab meeldiva mulje. Valgustus on tagatud loomuliku valgusega (üks aken) ja üldvalgustusega (luminofoorlambid – värvsustemperatuur 4000K, Ra indeks 80). Loomuliku valguse räguse (ehk peegelduse) varjestuseks on paigaldatud hele ruloo. Ruumis on kujundatud töötamiskoht õppejõule ning 16 õppurile. Kõik töötamiskohad on varustatud LCD kuvaritega. Üliõpilaste töötamiskohad on paigutatud kolme reana. Üks rida asub siseseina ääres, teine ja kolmas rida on paigaldatud ruumi keskele, kusjuures read on eraldatud osalise vaheseinaga.</p>		
<p>Õppejõu töötamiskoht (vt foto 21).</p>	<p>☹ Valgusallikas (aken) asub selja taga. Peegelduse vältimiseks on paigaldatud ruloo.</p> <p>☹ Teadliku suhtumise korral on võimalik taga ergonoomikanõuetele vastav tööasend.</p>	<p>☺ Erilisi muutusi ei vaja.</p>

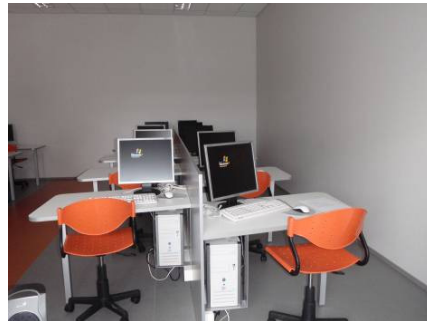
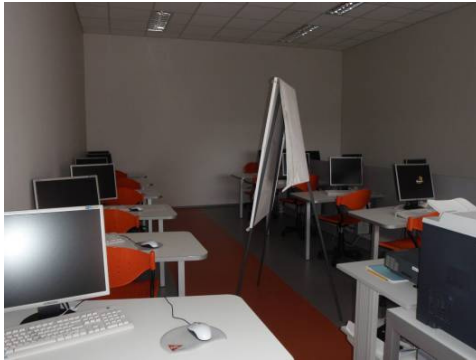
Foto 22

<p>Õppurite töötamiskohad (vt foto 22, 23)</p>	<p>☹ Kahes kõrvuti asetsevas reas on töölaud pisut ebakindlad.</p> <p>☹ Tööriistad on plastmassist, varustatud ratastega, pöörlevad ja reguleerida on võimalik ainult kõrgust.</p>	
<p>Oendustoimingute ruum (vt foto 24, 25, 26). Ruumis on lõpetatud renoveerimistööd ja tööruumi ülevaatuse ajal toimus ruumi sisustamine ja õppevahendite paigaldamine.</p>		
<p>Õpperuum 27 (vt foto 27, 28) on heledates toonides kujundatud, loomuliku valgusega ruum. Aknad on kaetud oranžide ruloodega. Üldvalgustus on tagatud luminofoorlampidega (värvsustemperatuur 4000K, Ra indeks 80).</p>		
<p>Õppejõu töötamiskoht</p>	<p>☹ On varustatud sülearvuti ja teisaldatava data projektoriga, reguleerimisvõimalusteta töötooliga.</p>	<p>☺ Erilisi meetmeid ei vaja.</p>
<p>Üliõpilase töötamiskoht</p>	<p>☹ Õpperuumi sisustamisel on kasutatud kirjutamisalusega reguleerimisvõimalusteta töötoole.</p> <p>☹ Ruumi on paigaldatud nagi üleriie jaoks.</p>	<p>Vajalikud regulaarsed puhkepausid, võimalusel vaheldada õpperuume tööpäeva jooksul.</p>
