**TALLINNA TERVISHOIU KÕRGKOOI  
ÜLIÕPILASKODU**

**RISKIANALÜÜS  
2013-2014**

**Tallinn 2014**

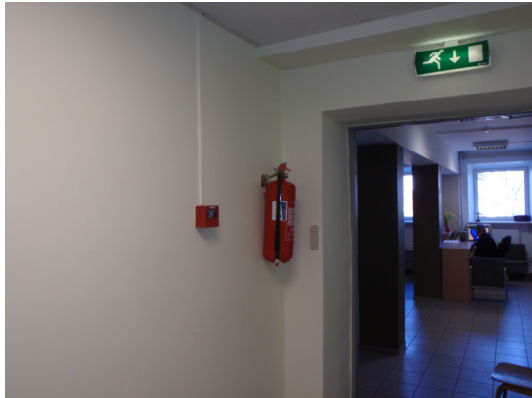
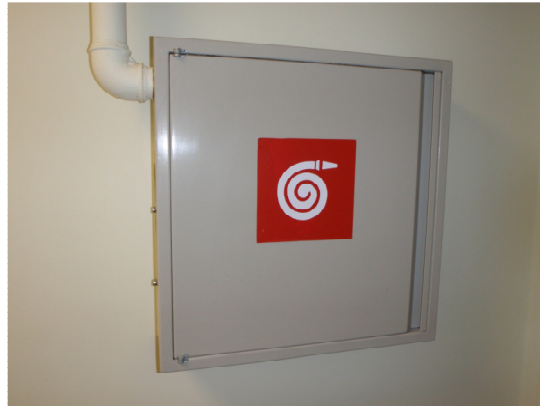
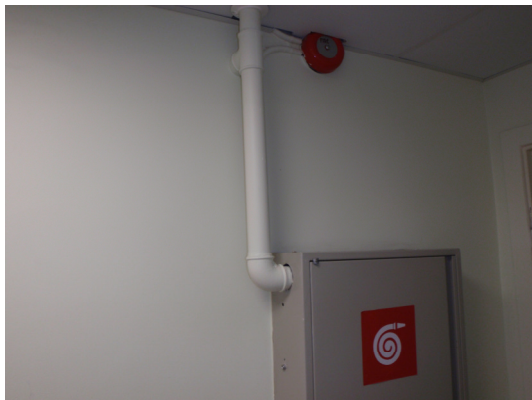
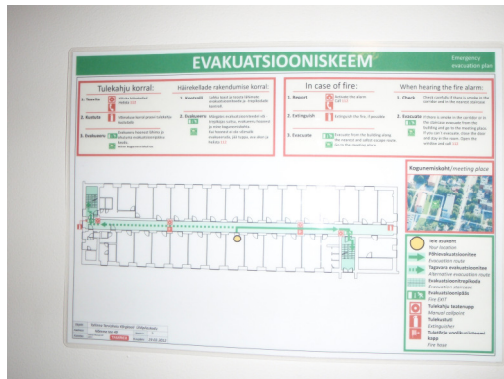
- 2) Tulekustutid asuvad kõikidel korrustel, kinnitatud seintel, vesikud, väljapääsu teed on märgistatud. Kõikidel korrustel on paigaldatud evakuatsiooni skeemid. (Vt lisa 1 fotod 1, 2, 3, 4).

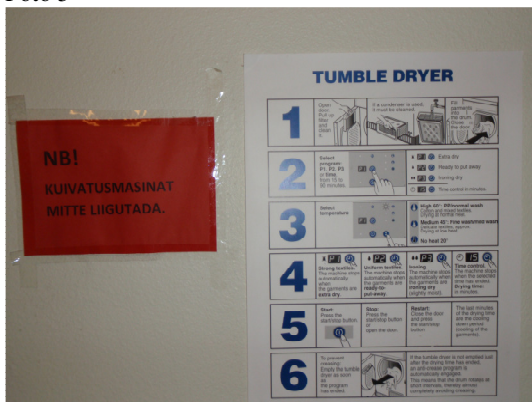
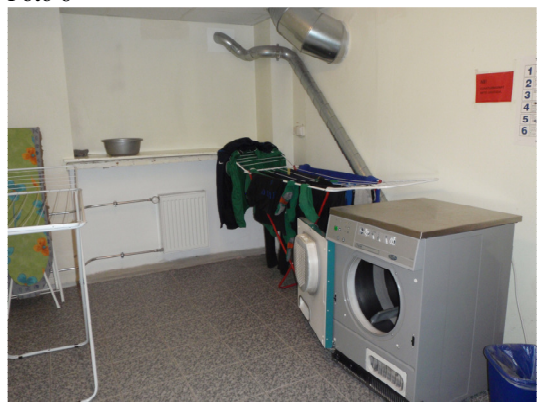
- 4) Pesumasinate ja pesukuivatite juurde seintele on paigaldatud kasutamishendid (vt lisa 1, foto 5, 6).
- 5) Kööki on paigaldatud tõmbe- ja surveventilatsioonisüsteem (vt lisa 1 foto 8).

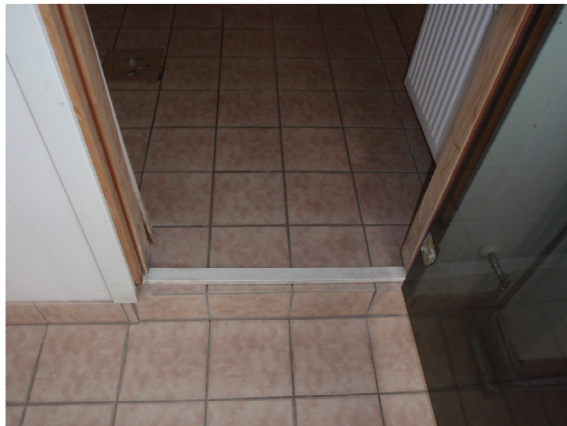
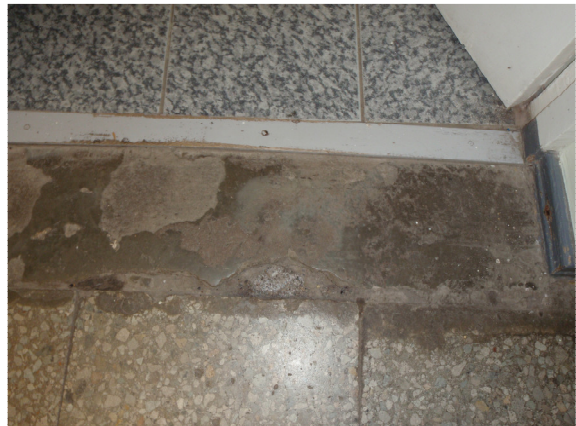
- 6) Duširuumidesse sisenemisteedel ja koridorides on eritasandeid (põrandaplaadid ei ole ühel tasandil), mistõttu on komistamise oht (vt lisa 1, foto 9,10). Riskianalüüsi käigus paigaldati hoiatusribad ohtlikesse kohtadesse.

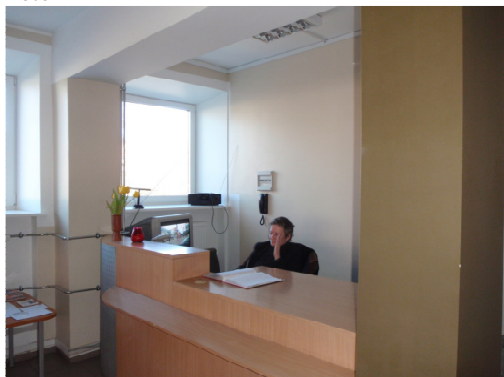
Foto 11

Ruumi nimetus/number	Ergonoomilise üle vaatuse tulemused	Riskitase	Soovitused ja teostatud tööd
<p><b>Fuajeesse</b> on kujundatud administraatori töötamiskoht (vt lisa 1, foto 11) ja kaks kuvariga töötamiskohta üliõpilastele (vt lisa 1, foto 2).</p> <p>☺ Valgustus on tagatud loomuliku valguse ja üldvalgustusega (kuus luminofoorlampidega varustatud valgustid). Tänavapoolsed aknad on kaetud heledate püstlamellkatetega (vt lisa 1, foto 13). Administraatori koha juures asuvad aknad töökoha suhtes kõrgel ja on katmata vt foto 11).</p> <p>☺ Põrand on kaetud keraamiliste plaatidega. Sisenemise teel on vaipkate.</p> <p>☹ Akendega seinapoolses lae osas on näha vihmavee lekke jäljed (vt lisa 1, foto 14).</p>			
<b>Administraatori töötamiskoht</b> (vt foto 11)	<p>☹ Töötamiskoht on kujundatud vastavalt töölaadile – eraldatud liikumisruumist teenindusletiga, varustatud arvutiga. Tal on ülevaade fuajeesse sisenejate ja väljajate osas.</p> <p>Töö on monotoonse iseloomuga, töötaja on kogu tööpäeva ulatuses seotud töökohaga.</p> <p>Töölaad võimaldab küll tööasendeid vaheldada, kuid liikumine võimalik fuajee piirides.</p>	2-3	Riskianalüüsi teostamise perioodil administraatorite ametikohad kaotati, administraatorid koondati (2014.a juulis) ja üliõpilaskodu valve anti üle G4S firmale.

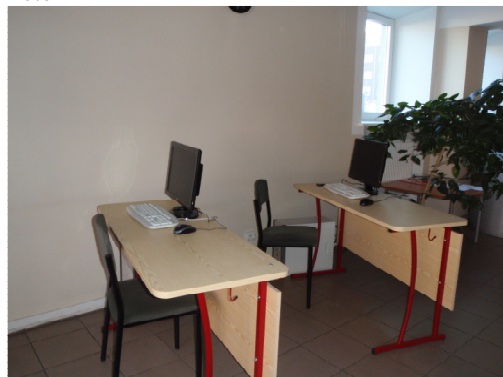
Foto 12

<b>Üliõpilaste kuvariga töötamise kohad</b> (vt lisa 1, foto 12)	<p>☹ Üliõpilastele on kujundatud kaks kuvariga töötamiskohta, mis on varustatud kontorilaua ja reguleerimisvõimalusteta kontoritooliga. Arvutid on paigutatud põrandale. Hiir ja klaviatuur asuvad ühel tasandil. Jala ja põlveruum on vaba.</p> <p>Üliõpilaste hinnangud:</p> <p>Enamus (86,7%) ei kasuta üldkasutatavaid arvuteid. 9,2% kasutab mõni kord kuus. 1% tudengeid kasutab regulaarselt õppimiseks. Arvutid on aeglased.</p>	2	<p>Teadliku suhtumise korral on võimalik terviseriske vältida.</p> <p>Riskianalüüsi käigus seoses administraatorite ametikohtade likvideerimisega otsustati sisustada arvuti ruum.</p>

3.	Üliõpilaste kuvariga töötamise tingimuste parandamine	Arvuti ruumi väljaehitamine	2014.a III kv	A. Perve P. Tšižikov M. Alasoo	Arvutiruumi valmimine planeeritud 2014/2015 õppeaasta sügissemestri alguseks

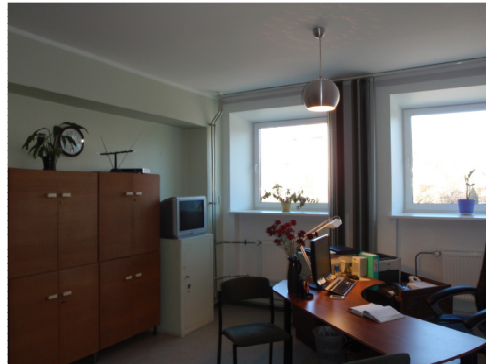
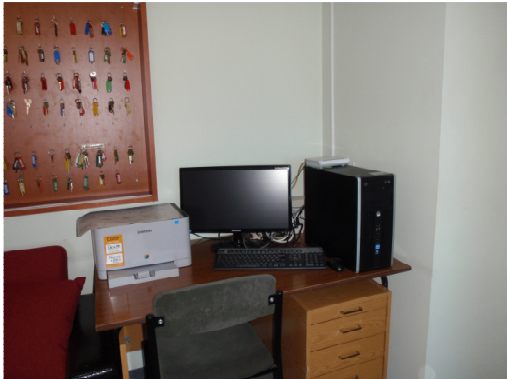
Ruumi nimetus/number	Ergonoomilise üle vaatuse tulemused	Riskitase	Soovitused ja teostatud tööd
<p><b>Juhataja tööruum</b> (vt lisa 1, foto 16, 17): valgustus on tagatud loomuliku valgusega (kaks tööpinnast kõrgemal asuvat akent) üldvalgustuse (kaks üldvalgustit) ja kompaktluminofoorlambiga varustatud kohtvalgusti abil.</p> <p>Ruum on ühendatud abiruumiga.</p> <p>Ruumis asub ventilatsioonisüsteemi toimivuse kontrolli arvuti ja kuvariga töötamiskoht.</p>			
<p><b>Kuvariga töötamiskoht</b></p>	<p>☹ Kuvariga töötamiskoht on kujundatud nii, et oleks ülevaade ruumi sisenejate suhtes.</p> <p>Töötamiskoht on varustatud lisapinnaga kuvarilauaga, reguleerimisvõimalustega töötooliga, LCD kuvariga. Hiir ja klaviatuur asuvad ühel tasandil. Jalaruum on vaba.</p> <p>Loomulik valgus langeb töötamiskohta paremalt küljelt.</p> <p>Töö on vahelduva iseloomuga: kuvariga töö vaheldub organisatoorse tööga, suure vastutusega.</p>	<p>2-3</p>	<p>Riskianalüüs käigus toimus töölaua ja kappide vahetus.</p>
