TALLINNA TERVISHOIU KÕRGKOOI

RISKIANALÜÜS

IV etapp

2012–2013

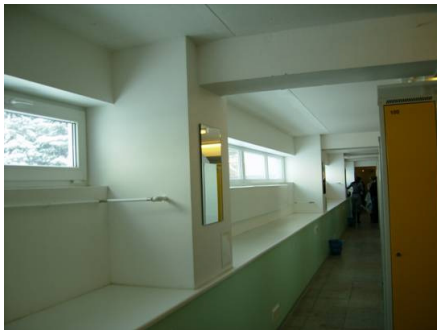
Foto 1.

Varasem hinnang	2013. a hinnang	Riskitase	Kohandused ja soovitused
Üliõpilaste riidehoid:			
☺ Ruumi renoveerimine on teostatud perioodil 2007-2009, mille käigus vahetati aknad (vt lisa 1, foto 1), paigaldati uued valgustid. 2012.a paigaldati sundventilatsioon.			
☺ 2013/2014 õppeaasta sügissemestriks avati lisaruum vastava sisustusega. Uuendati hoiatusmärgid.			
Vt riskianalüüs 2007 lk 21	☹ Trepp on renoveeritud, astmetel on libisemisvastased ribad, hoiatavad märgistused on paigaldatud ohtlikesse kohtadesse (vt lisa 1, foto 6). ☹ Trepil puudub käsipuu. ☹ Liikumisteed on kitsad, eriti ohtlik tiptundidel (vt lisa 1 foto 2). ☹ Põranda katteplaadid on kohati mōranenud, lahtised – komistamise ja kukkumise oht (vt lisa 1 foto 3, 4); ☹ Soojustrassi isolatsioon on lahtine. ☹ Ühes valgustis lamp ei toimi. ☹ Üliõpilaste hinnangul ühte kappi ei ole võimalik eriti talve perioodil paigutada kahe üliõpilase üleriideid. Eriti tuleb seda arvestada nende õppetoolide üliõpilaste puhul, kes peavad tööriietes toimingute ruumides ja õppelaboratooriumides töötama.	3	1) Tagada regulaarne ruumide koristamine. 2) Lahtised põrandakatte plaadid kinnitada. 3) Õenduse, ämmaemanduse ja hambatehnika üliõpilastele soovitame anda igale üliõpilasele individuaalne kapp. 4) Riskianalüüsi käigus kinnitati soojusisolatsioon ja põrandakatte plaadid.

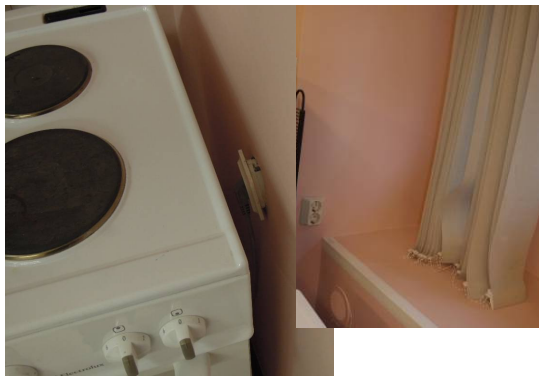
Foto 9.

Töötajate ametkoht	Varasem hinnang	2013. a hinnang	Riskitase	Kohandused ja soovitused
<p>Tegevusteraapia õppetooli ruumid: Üldpindala 140,4m². Tegevusteraapia õppetooli käsutuses on õppejõudude tööruum, õppeköök, loenguruum ja tegevusteraapia näituse ruum, mida kasutatakse ka õpperuumina.</p> <p>Kõikides ruumides on paigaldatud plastaknad, kusjuures avada on võimalik kõikides ruumides ainult ühte akent.</p> <p>⊗ 2012.a on paigaldatud sundventilatsioon, mille toimivust hindavad õppejõud ebapiisavaks. Lisaks on vajalik ruumide tuulutamine akende kaudu.</p> <p>⊙ Näituseruumis on vana ventilatsiooni süsteem, mida on võimalik ruumist sisse lülitada. Ventilatsiooni torustik on lahtine (vt lisa1, foto 7).</p>				
<p>Õppeköök: 2012.a paigaldatud sundventilatsioon, reguleerimise võimalusega küttesüsteem.</p> <p>Üliõpilaste hinnang (vt üliõpilaste poolt koostatud stand):</p> <p>⊗ Ruumi viiva trepi valgustus on ebasobiv. Valgustuse sisse-/väljalülitamine ebasobivas kohas.</p> <p>⊗ Evakuatsiooni valgustus jääb ventilatsioonitorude varju. Tulekustuti asub põrandal.</p> <p>⊗ Madal lagi (vt lisa 1, foto 8). Ohustatud pikakasvulised isikud.</p> <p>⊗ Vähene päevavalgus.</p> <p>⊗ Elektrikontakti asukoht on ebasobiv ja ebakorrektselt paigaldatud (vt lisa 1, foto 9).</p> <p>⊗ Põrandakate ei ole libisemise kindel.</p> <p>NB! Riskianalüüsi käigus</p> <p>⊙ Paigaldati tulekustuti selleks ettenähtud kohta, kinnitati seinale (vt lisa 1, foto 10).</p> <p>⊙ Evakuatsiooni valgustus paigaldati nähtavale kohale.</p> <p>⊙ Tagati elektriohutus (vt lisa 1, foto 9).</p> <p>⊙ Paigaldatud kaasaegne köögisisustus (vt foto lisa 1, foto 14, 15 16).</p>

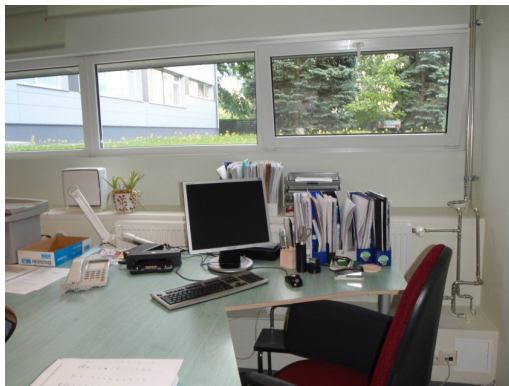
Foto 11.

Töötajate ametkoht	Varasem hinnang	2013. a hinnang	Riskitase	Kohandused ja soovitud
Õppejõudude tööruum: Ruumi on kujundatud kolm kuvariga töötamiskohta.				
Õppetooli juhataja (vt lisa 1, foto 11)	Vt riskianalüüs 2009 lk 6	☹ Kuvariga töö vaheldub õppetööga. Kuvariga töötamise aeg moodustab üle 50% tööpäevast. Teadliku suhtumise korral on võimalik tagada ergonoomikanõuetele vastav tööasend.	3	1) Vajalik töö- ja puhkeaja vahekorra järgimine.
Õppejõud-õpetaja (vt lisa 1, foto 12)	Ei töötanud eelmise riskianalüüsi ajal.	☹ Kuvariga töö vaheldub õppetööga. Kuvariga töötamise aeg moodustab üle 50% tööpäevast. ☹ Kasutab põhiliselt oma sülearvutit. ☹ Lauaarvutit kasutab väga vähe. Lauaarvutiga töötamiskoht ei vasta kuvariga töötamise tööohutusnõuetele: hiir ja klaviatuur asuvad eritasandil. ☹ Töötool on amortiseerunud – üks ratas on lahtine.	3	1) Tagada kuvariga töötamise tööohutusnõuded. 2) Vajalik töötervishoiualane täiendkoolitus. 3) Kuni uue töötooli hankimiseni töötooli ratas kinnitada.

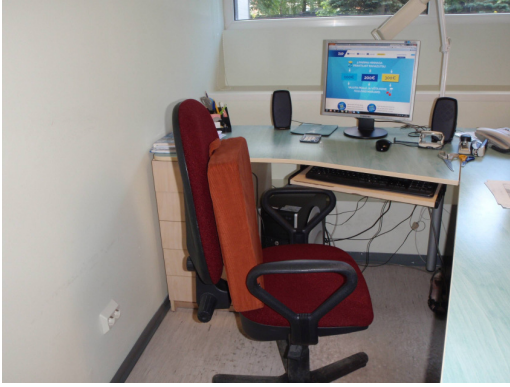
Foto 13.

Õppejõud-õpetaja (vt lisa 1, foto 13)	Vt riskianalüüs 2009 lk 6	☹ Kuvariga töö vaheldub õppetööga. Kuvariga töötamise aeg moodustab üle 50% tööpäevast. ☹ Kuvariga töötamiskoha kujundus ei vasta kuvariga töötamise tööohutusnõuetele: hiir ja klaviatuur asuvad eritasandil. Töötool on amortiseerunud.	3

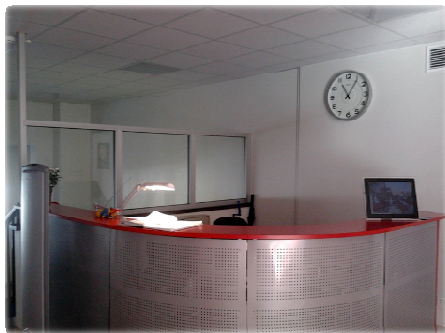
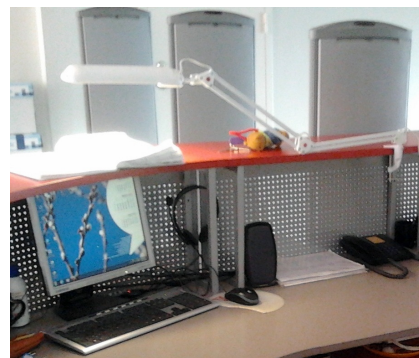
Töötajate ametikoht	Varasem hinnang	2013. a hinnang	Riskitase	Kohandused ja soovitused
<p>Fuajee (vt lisa 2, foto 3, 4), Ohtlikud kohad:</p> <p>☹ Kohvikusse sisenemise teele trepist paremale paigutatud infostend – trepil kukkumise oht, kui liikudes infot loetakse. Liikumistee muutub veelgi kitsamaks ratastooli tõstukite paigaldamise tõttu.</p> <p>☹ Kabinettide ukсед avanevad väljapoole – liikumisel jälgida põrandakatte värve, teadete tahvlitel hoiatav teave.</p>				
Administraator	Vt riskianalüüsid 2007, 2009, 2012	Töötamiskoha kujundus vastavalt töö iseloomule. Kuvariga töö ebaregulaarne, töötab ekraaniga (infootsing). Müra tase 60dB(A), puhkepauside ja remonditööde ajal võib ületada 85 dB(A). Töötaja hinnang: Häirib turvavärvade pidev taustmüra (kuni 60 dB(A).	2	1) Tagada regulaarsed puhkepausid. 2) Remonditööde teostamise perioodil varustada kuulmiskaitsevahenditega ja hingamiselundite kaitsevahenditega. 3) Turvaväravad viidud remondikäigus välisukse lähedale.

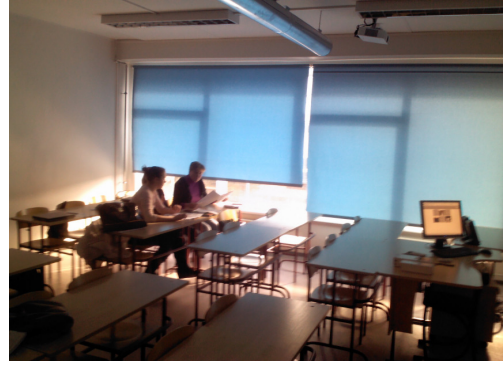
Foto 20.

Töötamiskoht/ ametikoht	Varasem	2013. a hinnang	Riskitase	Kohandused ja soovitused
<p>Loenguruum 112 (vt lisa 2, foto 20): Pindala 36,8 m². Valgustus on tagatud päevavalguse ja luminofoorlampidega (värvsustemperatuur 4000 K ja Ra indeks 80) varustatud üldvalgustusega. Räguse varjestuseks on kasutatud siniseid püstlamellkatteid, millede peegelduskoefitsient on alla 0,4. Seega ei taga täielikku kaitset päikese räguse eest. 2012.a renoveerimise käigus on paigaldatud sundventilatsioon. Orienteeruvad töökeskkonna mõõtmised: ruumiõhu temperatuur 24,1 °C, relatiivne niiskus 21,5 %, müra tase seminari ajal, toimiva ventilatsiooni tingimustes 65dB(A), liikumisel ulatunud 75 dB(A)-ni. Ruumis on 26 üliõpilaste töötamiskohta ja õppejõu töötamiskoht.</p> <p>☹ Ohtlikud kohad: lauanurgad, tahvliservad, ventilatsiooni torustik ruumi tagaseinas.</p>				
Õppejõu töötamiskoht	Vt riskianalüüs 2007 lk 29	☹ Teadliku suhtumise on võimalik tagada ergonoomikanõuetele vastav asend. Näitlikustamisvahendid: arvuti, data, tahvel, grafoprojektor.	2

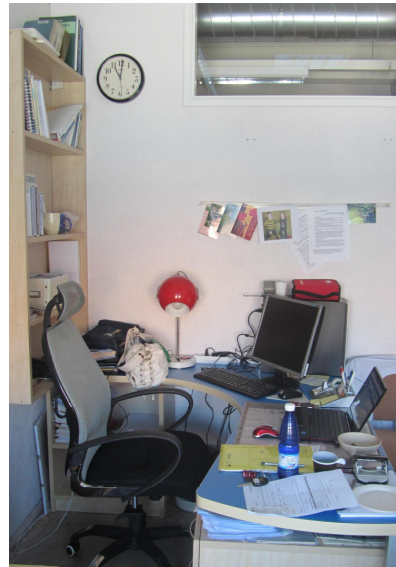
Foto 1.

<p>Õppetooli juhataja (vt lisa 7, foto 1)</p>	<p>Vt riskianalüüs 2007 lk 62</p>	<p>⊗ Töötamiskoht on varustatud kaasaskantava arvutiga, kusjuures püsitöötamiskohas on tagatud kuvariga töötamise tööohutusnõuded. Töö on vahelduva iseloomuga: õppetöö vaheldub organisatoorse tööga. Töö on seotud vastutusega õppetooli piirides.</p>	2

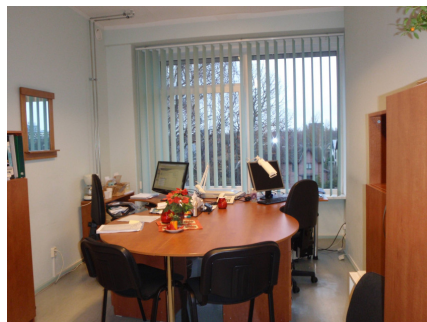
Foto 2.

Õppejõud-assistent, Külalisõppejõud (vt lisa 7, foto 2)	Vt riskianalüüs 2007 lk 66	☹ 2013.a on töötamiskoht varustatud laiekraankuvariga, kuna õppejõu ülesandeks on tunniplaanide koostamine. Teadliku suhtumise korral on võimalik tagada kuvariga töötamise tööohutusnõuded. Kuvariga töö moodustab üle 50% tööpäevast. Töö on vahelduva iseloomuga.	2	
Õppejõud-assistent		☹ Teadliku suhtumise korral on küll võimalik tagada kuvariga töötamise tööohutusnõuded. Kuvariga töö moodustab üle 50% tööpäevast. Töö on vahelduva iseloomuga. ☹ Kuid tööpind paber kandjatega töötamiseks ei ole piisav - töölaua sügavus on – aknapoolselt 40cm ja vastaspoolelt 45cm.	2-3

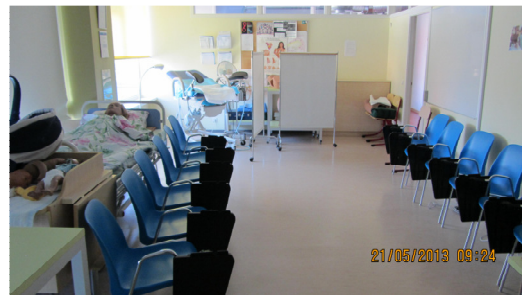
Foto 3.

Ruumi nimetus/nr/ töötamiskoht	Varasem hinnang	2013. a hinnang	Riskitase	Kohandused ja soovitused
Tööruum 407 (vt lisa 7, foto 3): pindala on 18,6m ² . Valgustus on tagatud loomuliku valguse ja üldvalgustusega (kollase valgusega luminofoorlampid – märgistus ei ole nähtav). Aknad on kaetud helesiniste püstlamellkatetega. Nägemistingimuste reguleerimiseks on kompaktluminofoorlampidega varustatud kohtvalgustid. 2012.a on paigaldatud sundventilatsioon ja reguleerimise võimalusega küttesüsteem.				
Õppejõud-lektor	Ei ole varem hinnatud	2013.a on töötamiskoht varustatud laiekraan kuvariga. ☹ Hiir ja klaviatuur asuvad eritasandil, mis on vajalik paberkanjatega töötamispinna tagamiseks. Lihaste ülepinge vältimiseks sooritab regulaarselt lõõgastusharjutusi. Töö on vahelduva iseloomuga. Kuvariga töö moodustab üle 50% tööpäevast	2-3	
Õppejõud-assistent		☹ Teadliku suhtumise korral on võimalik tagada ergonomikanõuete kohane tööasend. Töö on vahelduva iseloomuga. Kuvariga töö moodustab üle 50% tööpäevast	2

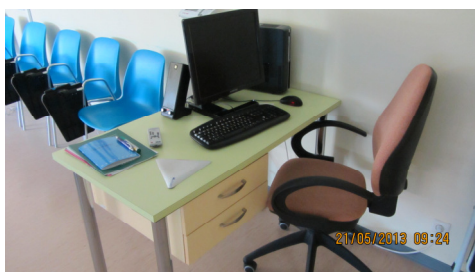
Foto 4.

Ruumi nimetus/nr/ töötamiskoht	Varasem hinnang	2013. a hinnang	Riskitase	Kohandused ja soovitused
Tööruum 411 (vt lisa foto 4, 5): pindala on 38m ² . Valgustus on tagatud loomuliku valgusega ja üldvalgustusega: seitse peegelvõredega valgustit, mis on varustatud luminofoorlampidega (värvsustemperatuur 4000K, värvieristuseindeks 80). Sisse- ja väljalülitamise võimalusi on kaks. Kahe akna ruloo tagab täieliku kaitse päikese räguse eest.				
Õppejõu töötamiskoht	Ei ole varem hinnatud	☹ Õppejõu töötamiskohas on kõik vajalikud õppevahendid ja näitlikustamise vahendid (kuvaterminaal, data, tahvel) olemas. Kirjutuslaua kapp jääb põlveruumi.	2	Helekollane ruloo, mis ei taga täielikku
Üliõpilase töötamiskoht		☹ Üliõpilastele on paigaldatud 13 kirjutusalusega töötooli, üks lisatool. Ühel toolil on kirjutusalus katki.	2	Kaitset päikese räguse eest vahetada uue nõuetekohase rulooga
Tööruum 412: pindala on 13,6m ² . 2012.a on paigaldatud sundventilatsioon ja reguleerimise võimalustega küttesüsteem. 2013.a juunis on aknale on paigaldatud UV kiirguse ja soojuskiirguse kaitsekile. ☹ Tööruumi temperatuur ei vasta sisekliima standardi nõuetele.
