**TALLINNA TERVISHOIU KÕRGKOOI  
ÜLIÕPILASKODU**

**RISKIANALÜÜS  
2013-2014**

**Tallinn 2014**

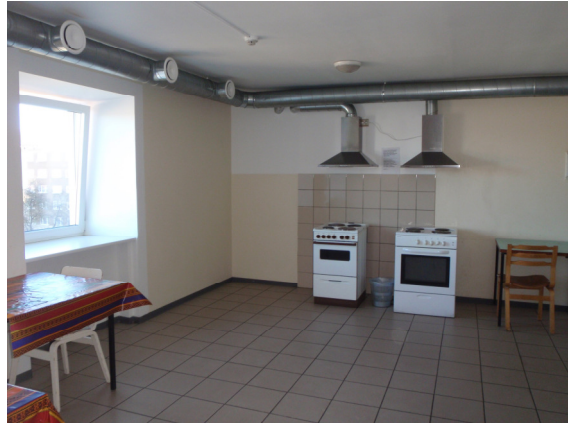
Foto 8

- 4) Pesumasinate ja pesukuivatite juurde seintele on paigaldatud kasutamishendid (vt lisa 1, foto 5, 6).
- 5) Kööki on paigaldatud tõmbe- ja surveventilatsioonisüsteem (vt lisa 1 foto 8).

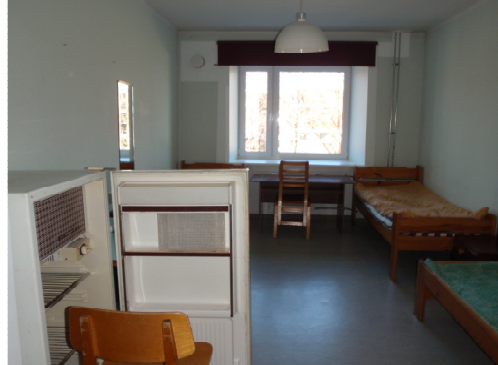
Foto 20

Üliõpilaste toad on kahekohalised. Välisüliõpilaste tubadesse on paigaldatud ka külmuskapid (vt lisa 1, foto 20).
